## Thermographie différentielle avec Bau.Tools BlowerDoor

### Enregistrement à l'intérieur

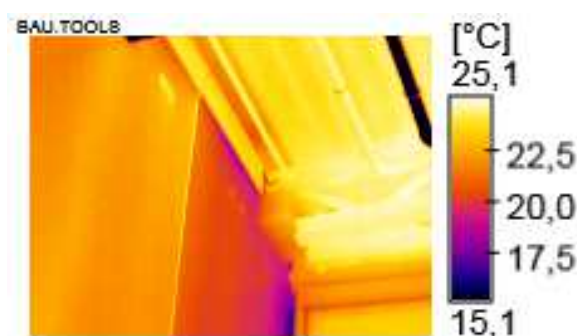
Thermogramme de départ

Les enregistrements ont eu lieu avec une dépression de 50 Pascal dans le bâtiment et dans les conditions suivantes : Température intérieure 20°C, température extérieure 9°C.

Le bâtiment est un hall avec des murs en béton, le toit en bac acier avec une application isolante. L'écart entre le thermogramme de départ et le thermogramme final est de 90 secondes.

On peut distinguer des différences entre les deux thermogrammes. Mais l'évaluation est plus rapide et plus évidente avec l'analyse séquentielle.

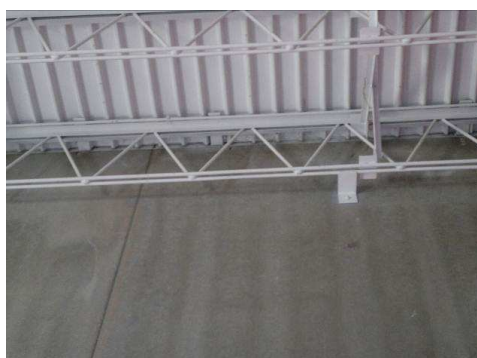
Situation intérieure: hauteur au-dessus le sol 6 m

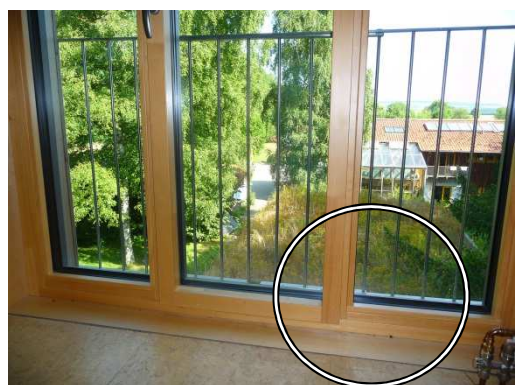
Image normale

Utilisation de la séquence Bau.Tools BlowerDoor pour la localisation des fuites. Exemple du joint fonctionnel entre le battant de la fenêtre et le cadre.
