Table des matières

Pourquoi un diagnostic évolué s'impose-t-il ?

Du fait de la complexité croissante de ces systèmes de câblage, identifier la panne et restaurer rapidement un niveau de performances satisfaisant devient difficile. Ce guide a pour objectif de vous aider à améliorer votre productivité et à offrir une meilleure qualité de service à votre entreprise, en vous orientant dans le dépannage de systèmes de câblage structurés évolués à l'aide du CableAnalyzer™ de la gamme DTX de Fluke Networks.

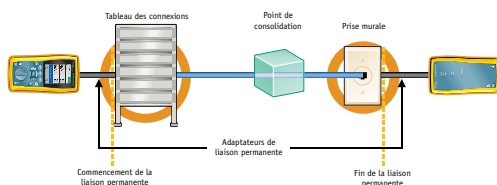
Figure 1

Le modèle de liaison permanente inclut cependant les performances des connexions d'extrémité, la connexion jumelée des connecteurs modulaires à 8 broches (RJ45) à l'extrémité des adaptateurs de test et les fiches de la liaison. Les combinaisons de connecteurs et de fiches fournissent des résultats de test extrêmement variables pour les paramètres critiques, tels que le paramètre de paradiaphonie (NEXT) et celui de perte par réflexion. Afin d'évaluer correctement les performances des fiches d'extrémité de la liaison (au niveau de la prise murale ou du panneau de brassage) et des raccordements de la paire torsadée dans ces fiches, le connecteur à l'extrémité adaptateur de test de la liaison permanente doit être un connecteur de référence. Un tel connecteur fournit pour chaque paramètre testé sensible aux variations de fréquences des performances dans la moyenne des spécifications propres au composant, avec une plage de tolérance très restreinte. Ces connecteurs offrent donc tous des performances similaires et des résultats optimums et reproductibles.

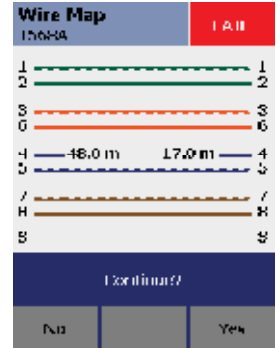
Figure 3 : Le câble de connexion de la broche 4 est coupé à 48 m de l'unité principale et à 17 m de l'injecteur intelligent.

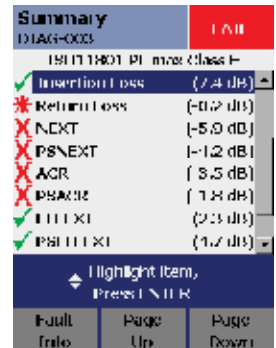
Figure 4 : A la fin de l'autotest, l'écran du testeur affiche la liste des paramètres de test mesurés pour le test sélectionné. Les paramètres de test marqués d'une croix rouge présentent des résultats non conformes. Le testeur affiche également entre parenthèses la plus mauvaise marge pour chaque paramètre du côté droit de l'écran.

La figure 4 illustre l'écran de résultat du test d'une liaison de Classe E. La perte par réflexion présente un résultat marginal non conforme, alors que les résultats pour la paradiaphonie (NEXT), la perte de paradiaphonie cumulée NEXT (PSNEXT), le ratio de l'atténuation sur la paradiaphonie (ACR) et Power Sum ACR (PSACR) présentent des non-conformités flagrantes. Les nombres entre parenthèses du côté droit de l'écran indiquent la marge la plus mauvaise pour chaque paramètre.

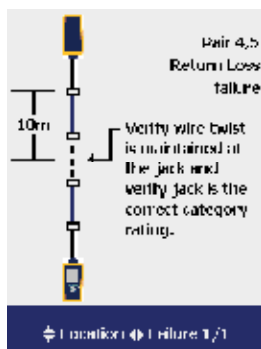
Figure 5b : Appuyez sur les flèches vers le haut et vers le bas pour vous déplacer d'un point d'incertitude à l'autre au sein de la liaison. Appuyez sur les flèches droite et gauche pour lire tous les diagnostics possibles à un même point de la liaison. Ce point situé à 18 m de l'injecteur intelligent indique uniquement une défaillance possible à l'origine des résultats non conformes de perte de réflexion pour la paire 4/5. Le testeur affiche également les contrôles et les mesures de correction appropriés.

A la figure 5b, le diagnostic montre qu'un segment de câble plus court à 18 m de l'injecteur distant présente une défaillance de perte par réflexion à l'origine du résultat marginal pour la paire de câbles 4/5. Le testeur affiche la recommandation suivante : « Verify wire twist is maintained at the jack and verify that the jack is the correct category rating. » (Vérifiez le taux de torsion au niveau de la fiche et que la fiche relève de la catégorie appropriée) En d'autres termes, soit le raccordement au niveau de la fiche, soit la fiche elle-même est à l'origine du résultat de test marginal pour la perte par réflexion sur la paire 4/5.

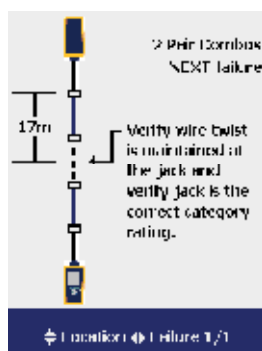
Figure 5c : Sur cet écran, les défaillances NEXT pourraient être dues à deux paires de câbles à 17 m de l'injecteur intelligent. Le texte affiché à l'écran indique les contrôles et les mesures de correction qui s'imposent.

La figure 5c illustre la prochaine cause de défaillance possible selon le diagnostic du testeur. Une diaphonie excessive entre deux paires de câble est possible à environ 17 m du testeur.

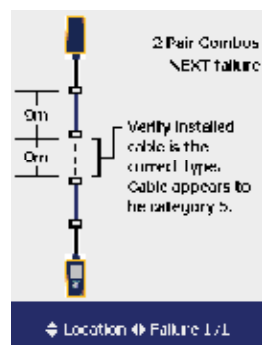
Figure 5d : Le dernier diagnostic met en cause le câble entre les deux connecteurs centraux. Vous lirez dans le texte que la défaillance de la liaison provient de câbles détorsadés à l'extrémité du cordon de raccordement.

Une dernière possibilité est illustrée à la figure 5d. Le testeur a repéré un connecteur à 9 m de l'unité de test, qui semble être relié à un autre connecteur par le biais d'un cordon de 8 m et pense que le câblage de ce segment est à l'origine du problème. Le message « Verify the cable is the correct type. Cable appears to be category 5. » (Vérifiez que le type de câble est approprié. Le câble semble être un câble de catégorie 5.) avertit l'utilisateur que le problème pourrait provenir du fait que le cordon de 8 m est un câble de Cat 5 au sein d'une liaison qui ne devrait comporter que des câbles de Cat 6 visant à obtenir des performances de Classe E. Notez que l'écran indique que le deuxième connecteur à l'extrémité du cordon de raccordement se trouve à 17 m du testeur. Lequel de ces diagnostics automatiques est le bon ?

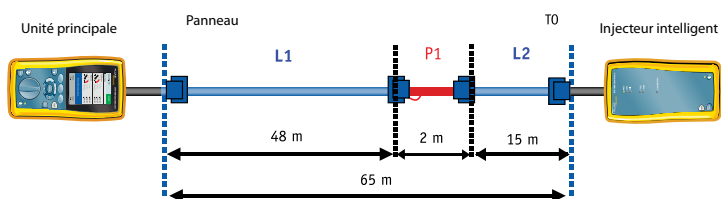
Figure 6 : Schéma de la liaison permanente testée. Les paires de câbles du cordon de raccordement 1 sont détorsadées à l'extrémité gauche, comme indiqué sur le schéma.

La figure 6 schématise la configuration de la liaison pour ce test.

Les deux principaux pics identifiés indiquent l'emplacement des connecteurs aux extrémités du cordon de raccordement de 2 mètres au sein de la liaison (voir figure 6). Aucun autre pic significatif n'apparaît sur le graphique de la figure 11. Nous pouvons donc en conclure que le cordon de raccordement de 2 m est à l'origine de la défaillance. Cette conclusion vient bien sûr corroborer l'hypothèse retenue à partir des diagnostics automatiques générés par le testeur. Dans certains cas, l'analyse HDTDX détaillée est d'une grande assistance dans la résolution des problèmes pouvant impliquer un câble, des connexions ou un raccordement défectueux. Lorsque la mesure de paradiaphonie NEXT est importante dans une portion de câble, isolée de toute connexion, la défaillance est associée au câble en lui-même et la résolution du problème peut s'avérer plus compliquée, notamment dans les cas où le câble doit carrément être remplacé.

Après une étude plus approfondie de la figure 14, il nous est possible de déterminer que le segment de liaison plus court de 15 m (L2 à la figure 6) à droite du cordon de raccordement défectueux présente une perte de réflexion bien plus importante pour plusieurs paires de câbles que le segment de câble de meilleure qualité à gauche du cordon de raccordement (L1).

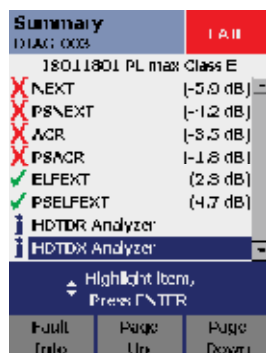
Figure 8 : Accédez aux données HDTDX et HDTDR en sélectionnant le paramètre approprié. Ceux-ci figurent en bas de la liste des paramètres de test. Ils ne constituent pas des paramètres de test normalisés. Le symbole « i » en regard de leur nom indique qu'ils sont fournis à titre indicatif uniquement.

Lorsqu'un autotest renvoie un résultat non conforme et que les diagnostics du testeur génèrent des données du domaine temporel, les informations de diagnostic détaillées sont à chercher dans les paramètres HDTDX et HDTDR. Le logiciel du testeur analyse en profondeur ces données temporelles afin de générer les graphiques et les recommandations de mesures correctives présentées précédemment. L'utilisateur peut afficher les informations relatives aux paramètres HDTDR et HDTDX. La figure 8 affiche les deux paramètres de diagnostic sur l'écran du testeur. Sélectionnez HDTDX et appuyez sur ENTER afin

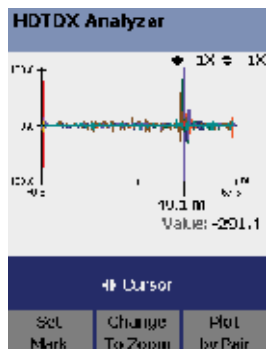
Figure 9 : Le tracé HDTDX représente la quantité de diaphonie générée en chaque point de la liaison. L'axe horizontal est gradué en mètres ou en pieds (et non en MHz). L'unité principale est toujours située du côté gauche de l'écran et les distances sont mesurées à partir de l'unité principale. Le pic situé à une distance de 49,1 mètres de l'unité principale indique un phénomène de diaphonie exceptionnellement élevé à cet emplacement.

d'afficher l'écran illustré à la figure 9. Celle-ci représente l'amplitude du couplage NEXT le long de liaison pour les six paires de câbles. Notez en premier lieu que l'axe horizontal est gradué de 0,6 m à 67,6 m : il représente la longueur de câblage testée. La liaison s'étend de 0 à 67 m. L'extrémité du tracé (0,6 m) représente les adaptateurs de liaison permanente, qui ne sont pas inclus dans la liaison permanente testée. Il s'agit de la même liaison que celle présentée précédemment et illustrée à la figure 6.

Les courbes illustrent l'amplitude de la valeur NEXT en chaque point de la liaison. En analysant les courbes de gauche à droite, il apparaît clairement que la valeur NEXT est relativement basse jusqu'au point situé à 49,1 m. Un pic flagrant dans la courbe indique que la valeur en ce point est excessive et probablement à l'origine de la non-conformité de la liaison au test de paradiaphonie. Le curseur se positionne automatiquement au niveau de ce pic et le testeur rapporte la distance correspondante. L'écran du testeur affiche également la valeur de l'amplitude NEXT mesurée au point correspondant à la position du curseur. La valeur de -291,4 est hors limites, indiquant qu'une quantité excessive de diaphonie est observée à cet endroit.

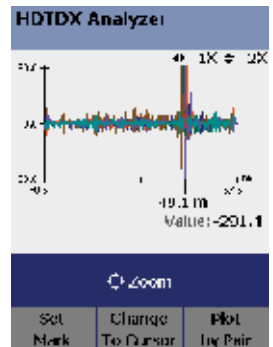
Figure 10 : Afin d'obtenir une meilleure évaluation du profil de diaphonie, nous avons choisi de zoomer sur l'axe vertical avec un facteur d'agrandissement de deux. L'échelle s'étend à présent de +50 à -50.

L'écran de la figure 10 reste relativement encombré car il affiche le profil de paradiaphonie NEXT pour toutes les paires de câbles. Pour une analyse plus approfondie, vous pouvez choisir d'afficher les données relatives à chaque paire de câbles de manière individuelle. Appuyez pour cela sur la touche F3, étiquetée « Plot by Pair », afin d'afficher les combinaisons individuelles. La figure 11 affiche le profil de paradiaphonie NEXT pour les paires 1/2 – 4/5 avec un zoom sur l'axe horizontal au niveau du point principal de réflexion situé à 48,7 m. Notez que ce point correspond physiquement au même point qui était

représenté aux figures 9 et 10 à 49,1 m. La conversion des données temporelles en données de distance varie quelque peu d'une paire à l'autre, en raison de légères variations dans la vitesse de déplacement des signaux électriques sur chaque paire de câbles. Chaque paire au sein d'un câble présente un taux de torsion différent afin d'améliorer les performances du câble en termes de mesure NEXT. Cette différence de torsion entraîne cependant des variations au niveau de la longueur du conducteur en cuivre et au niveau de la vitesse du signal. Le testeur rapporte la longueur ou distance dite électrique qui peut être différente de la longueur physique mesurée à l'aide d'un mètre le long de la liaison.

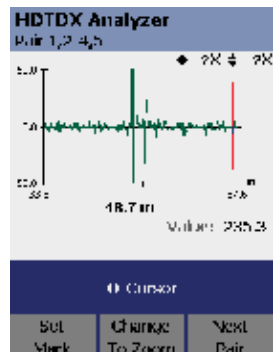
Figure 11 : Afin d'analyser plus en profondeur le tracé HDTDX et de déterminer ce qui se passe au niveau des différentes paires, nous affichons les tracés par paires de câbles. L'écran affiche un phénomène de diaphonie le long de la liaison entre les paires 1/2 et 4/5. Deux pics sont clairement visibles, le plus important étant situé à 48,7 m. L'écran affiche également une valeur de réflexion égale à 253,3 en ce point, qui est donc significativement hors limite.

Analysons de plus près ce qui se passe sur le câble au niveau du pic de paradiaphonie à 48,7 m. En mode curseur, appuyez sur la touche « Set Mark » (F1) en plaçant le curseur à 48,7 m, puis déplacez-le vers la droite jusqu'au prochain pic. Le résultat illustré à la figure 12 indique que le prochain pic se trouve à 50,8 m et que la distance entre le repère et le curseur est de 2,1 m.

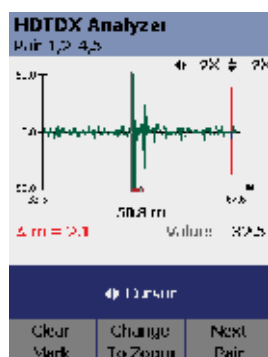
Figure 12 : Les tracés permettent une analyse plus approfondie des zones d'intérêt. Cet écran montre qu'il est possible de définir un repère au point identifié à la figure 11, puis de déplacer le curseur vers la droite sur la courbe. Le curseur se place alors au niveau d'un deuxième pic, à 50,8 m. En recoupant ces informations avec les données du schéma de la figure 6, vous pouvez constater que le tracé HDTDX permet d'identifier les deux connecteurs du cordon de raccordement et que les paires détorsadées génèrent une quantité importante de diaphonie.

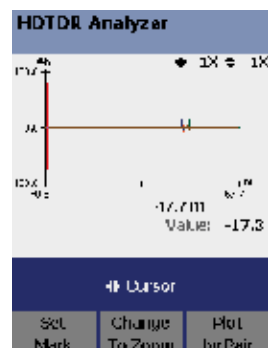
Figure 13 : Le tracé HDTDR représente la réflexion du signal pour chaque paire. Les points indiquant une réflexion excessive d'énergie sont à l'origine de la défaillance de perte par réflexion. Les tracés HDTDR affichent habituellement des réflexions moins nombreuses et de plus petite amplitude que celles indiquées sur les tracés HDTDX.

La figure 13 correspond à la représentation graphique à l'échelle du paramètre HDTDR pour le canal étudié dans ce manuel. Lorsque le zoom n'est pas activé, le tracé du paramètre HDTDR présente peu de réflexions, hormis la position initiale du curseur à 47,7 m où la réflexion mesurée atteint -17,3 %. Les valeurs de HDTDR mesurées sont généralement plus basses, mais les résultats du test de la liaison sont beaucoup plus sensibles aux petites variations de valeurs de réflexion. Pour une analyse plus approfondie, nous avons augmenté le

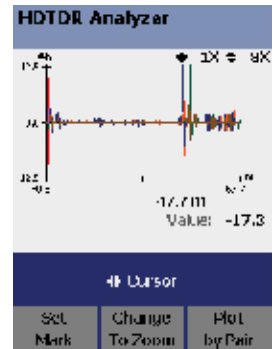
Figure 14 : Cette figure affiche exactement les mêmes informations que la figure 13, mais nous avons augmenté la sensibilité de l'échelle verticale en appliquant un facteur d'agrandissement de 8. Davantage de réflexions sont visibles mais le pic principal reste celui relevé à une distance de 47,7 m.

facteur de zoom pour l'axe vertical pour le même tracé à la figure 14 (zoom 8X). La figure 15 illustre le tracé HDTDR pour la paire de câbles 4/5. Nous avons déplacé le curseur vers la gauche afin d'afficher le pic plus clairement sur le tracé, au niveau des paires détorsadées. Cette figure montre clairement que le tracé HDTRDR nous permet de repérer l'emplacement présentant un problème significatif en termes de perte par réflexion.

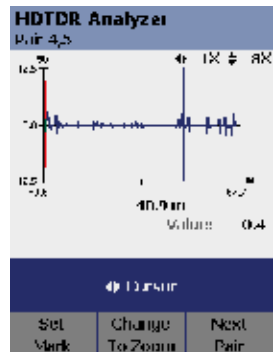
Figure 15 : Cette figure illustre le tracé de la réflexion pour la paire 4/5 uniquement. Pour obtenir un affichage plus clair du pic de réflexion, nous avons déplacé le curseur légèrement vers la gauche. Les points de réflexion les plus significatifs aux extrémités indiquent les emplacements des connecteurs. Le segment de câble L2 de droite indique des valeurs de réflexion significatives en provenance même du câble.
